ERRATA K1921BG015  
(Образцы Rev.4 в корпусе LQFP100)  
Версия от 06.05.2025

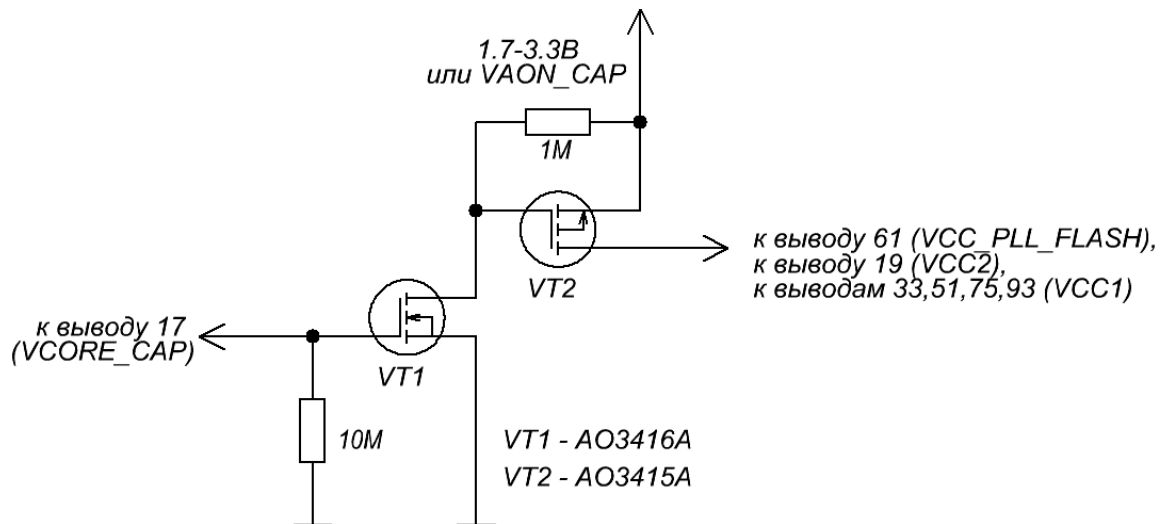
Рисунок 1 – Схема уменьшения тока утечек Flash, аналоговых блоков, GPIO и USB в режиме PowerOFF

При переходе в режим POWEROFF на отдельных образцах, а также при напряжении питания менее 2.6 В потребление тока может превышать значения 10мкА и более.

Потребление тока может превышать значения 10мкА и более.

вывод 61 - для уменьшения утечек по Flash  
 вывод 19 - для уменьшения утечек по аналоговым блокам  
 выводы 33,51,75,93 - для уменьшения утечек по GPIO и USB  
 наиболее критичен вывод 61 по утечкам при питании ниже 2.6 Вольт

Для уменьшения тока утечек Flash, аналоговых блоков, GPIO и USB в режиме PowerOFF рекомендуется использовать электрическую схему, построенную на двух транзисторах АО3415А и АО3416А (рисунок 1).
