ERRATA K1921BG015  
(Образцы Rev.4 в корпусе LQFP100)  
Версия от 05.05.2025

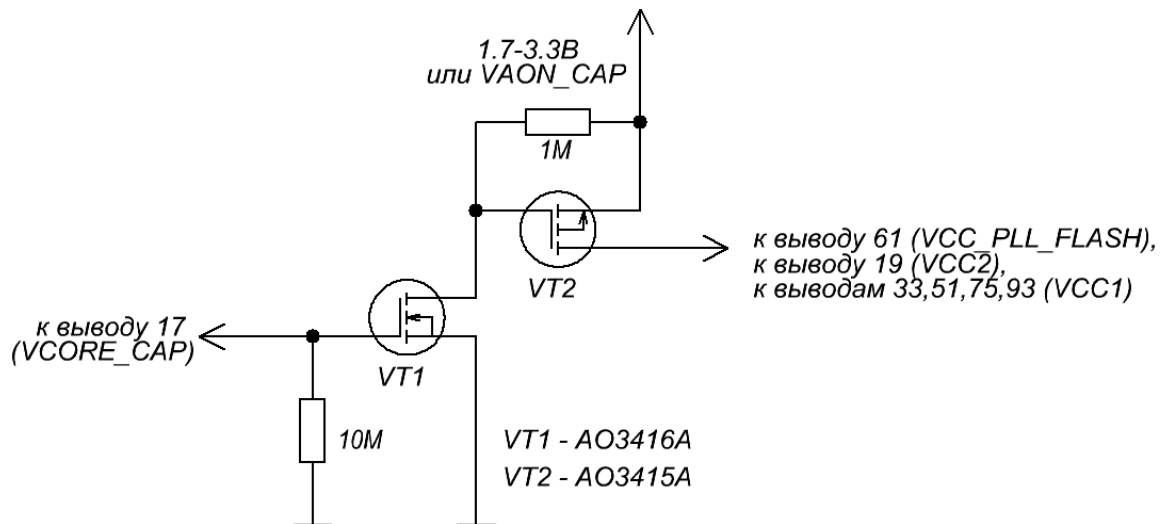
Рисунок 1 – Схема уменьшения тока утечек Flash, аналоговых блоков, GPIO и USB в режиме PowerOFF

При переходе в режим POWEROFF на отдельных образцах, а также при напряжении питания менее 2.6 В потребление тока может превышать значения 10мкА и более.

Потребление тока может превышать значения 10мкА и более.

Для уменьшения тока утечек Flash, аналоговых блоков, GPIO и USB в режиме PowerOFF рекомендуется использовать электрическую схему, построенную на двух транзисторах АО3415А и АО3416А (рисунок 1).

вывод 61 - для уменьшения утечек по Flash  
 вывод 19 - для уменьшения утечек по аналоговым блокам  
 выводы 33,51,75,93 - для уменьшения утечек по GPIO и USB  
 наиболее критичен вывод 61 по утечкам при питании ниже 2.6 Вольт
