ERRATA K1921BГ015  
(Образцы Rev.4 в корпусе LQFP100)  
Версия от 25.07.2025

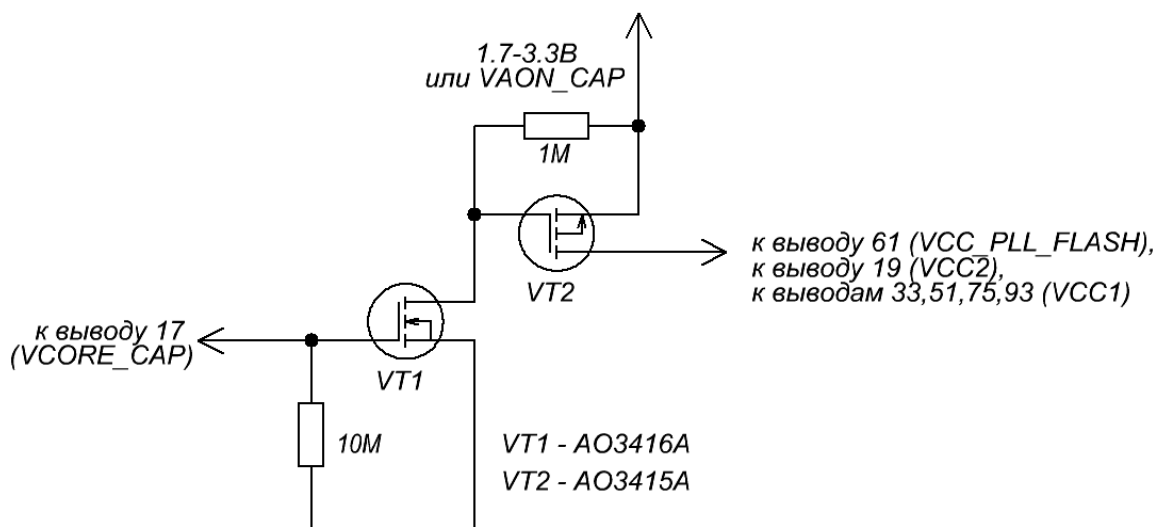
Рисунок 1 – Схема уменьшения тока утечек Flash, аналоговых блоков, GPIO и USB в режиме PowerOFF

При переходе в режим POWEROFF на отдельных образцах, а также при напряжении питания менее 2.6 В потребление тока может превышать значения 10мкА и более.

Потребление тока может превышать значения 10мкА и более.

Для уменьшения тока утечек Flash, аналоговых блоков, GPIO и USB в режиме PowerOFF рекомендуется использовать электрическую схему, построенную на двух транзисторах АО3415А и АО3416А (рисунок 1).

вывод 61 - для уменьшения утечек по Flash  
вывод 19 - для уменьшения утечек по аналоговым блокам  
выводы 33,51,75,93 - для уменьшения утечек по GPIO и USB  
наиболее критичен вывод 61 по утечкам при питании ниже 2.6 Вольт
