ERRATA K1921BG015  
(Образцы Rev.4 в корпусе LQFP100)  
Версия от 14.10.2025

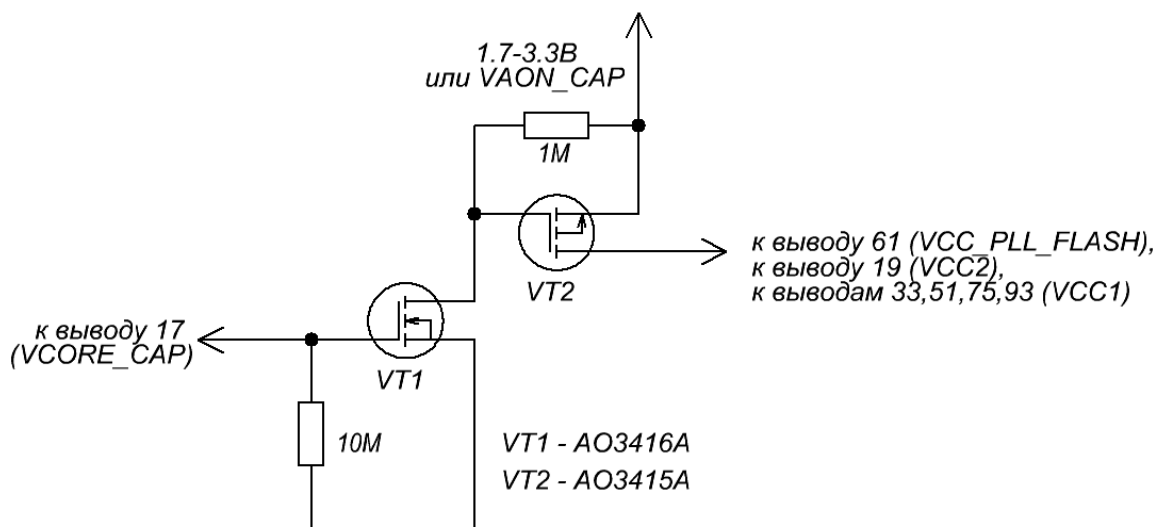
Рисунок 1 – Схема уменьшения тока утечек Flash, аналоговых блоков, GPIO и USB в режиме PowerOFF

При переходе в режим POWEROFF на отдельных образцах, а также при напряжении питания менее 2.6 В потребление тока может превышать значения 10мкА и более.

вывод 61 - для уменьшения утечек по Flash  
вывод 19 - для уменьшения утечек по аналоговым блокам  
выводы 33,51,75,93 - для уменьшения утечек по GPIO и USB  
наиболее критичен вывод 61 по утечкам при питании ниже 2.6 Вольт

Для уменьшения тока утечек Flash, аналоговых блоков, GPIO и USB в режиме PowerOFF рекомендуется использовать электрическую схему, построенную на двух транзисторах АО3415А и АО3416А (рисунок 1).
