ERRATA K1921BG015  
(Образцы Rev.4 в корпусе LQFP100)  
Версия от 15.04.2026

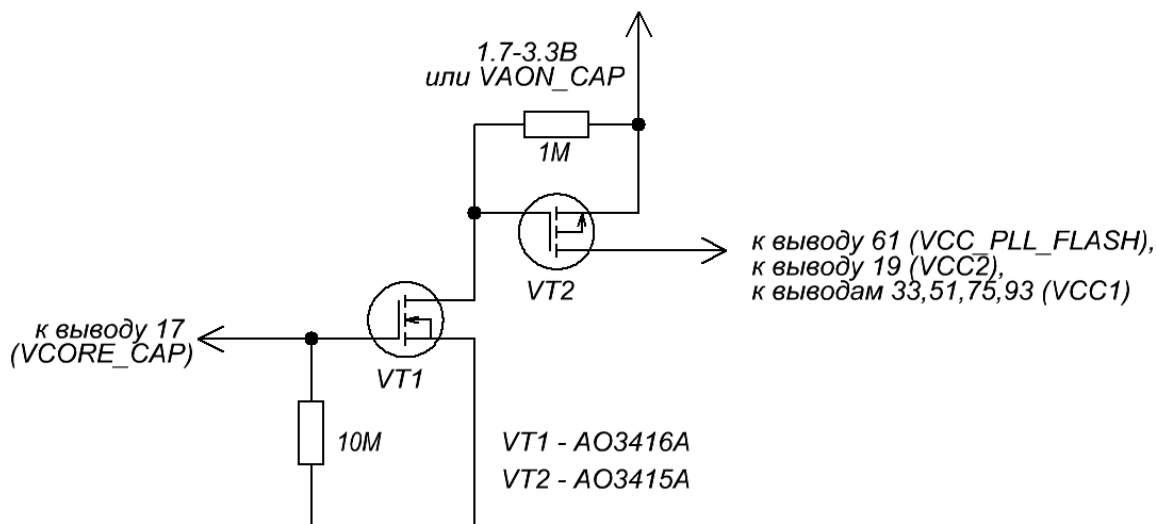
Рисунок 2 – Схема уменьшения тока утечек Flash, аналоговых блоков, GPIO и USB в режиме PowerOFF

## **8. Повышенное потребление в режиме POWEROFF**

При переходе в режим POWEROFF на отдельных образцах, а также при напряжении питания менее 2.6 В потребление тока может превышать значения 10мкА и более.

На отдельных образцах, а также при напряжении питания менее 2.6 В.

Потребление тока может превышать значения 10мкА и более.

Для уменьшения тока утечек Flash, аналоговых блоков, GPIO и USB в режиме PowerOFF рекомендуется использовать электрическую схему, построенную на двух транзисторах АО3415А и АО3416А (рисунок 2).

вывод 61 - для уменьшения утечек по Flash  
 вывод 19 - для уменьшения утечек по аналоговым блокам  
 выводы 33,51,75,93 - для уменьшения утечек по GPIO и USB  
 наиболее критичен вывод 61 по утечкам при питании ниже 2.6 Вольт
